REDAZIONE DELL'ISTRUTTORIA DOPO LA PRESENTAZIONE DI RICHIESTA DI EMISSIONE PARERE ALL'ENTE DA PARTE DELLA PROPRIETA'

Proposta di ristrutturazione con ampliamento di struttura esistente in C.so Sicilia n. 2 avente destinazione attuale sportiva e di retrovo, di proprietà del Comune di Torino.

Ristrutturazione con ampliamento di struttura esistente in C.so Sicilia (Torino)

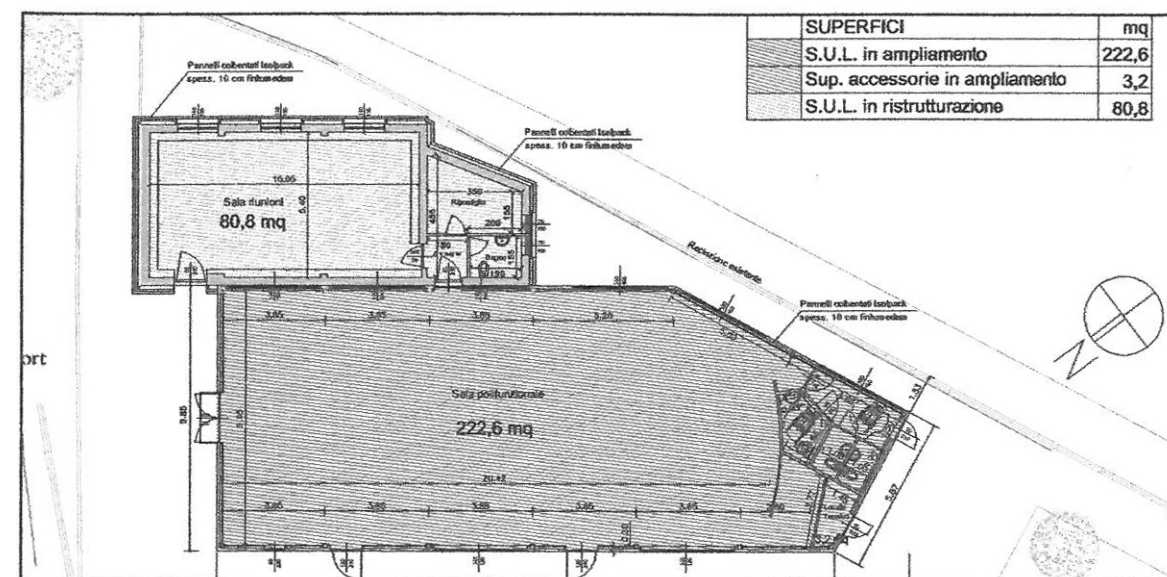
Schema dell'intervento

Il progetto proposto prevede la realizzazione di una struttura in metallo adibita allo svolgimento delle attività ricreative dell'Associazione, in sostituzione della struttura esistente a carattere temporaneo.

- rimozione dell'attuale struttura temporanea;
- demolizione della rete metallica e relativo muretto di fondazione a perimetrazione dei vecchi campi da bocce;
- sistemazione della pavimentazione esterna, attualmente in cemento, prospiciente l'edificio esistente, con lastre in pietra naturale;
- realizzazione di una struttura in metallo, rivestita con lamiera coibentata.

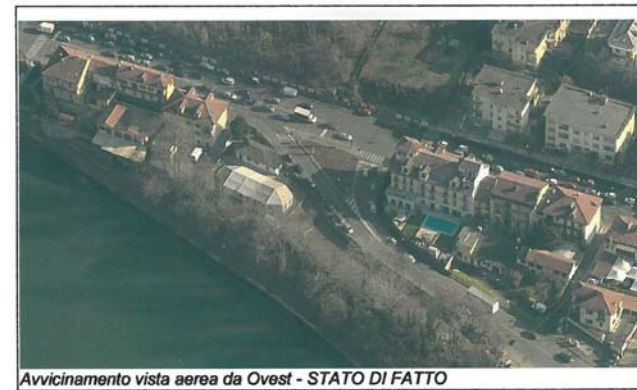
Avvicinamento vista aerea da Ovest - STATO DI FATTO

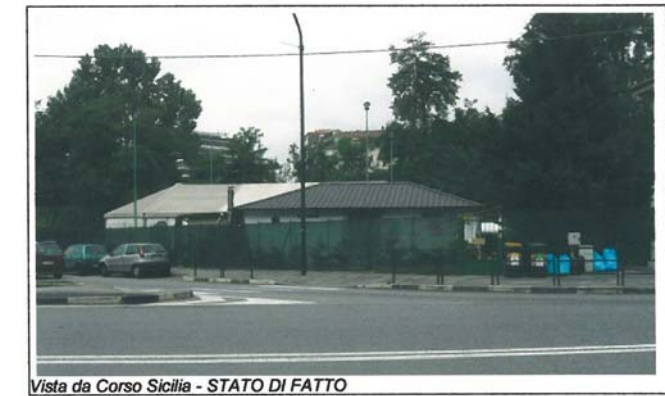
Vista da Corso Sicilia - STATO DI FATTO

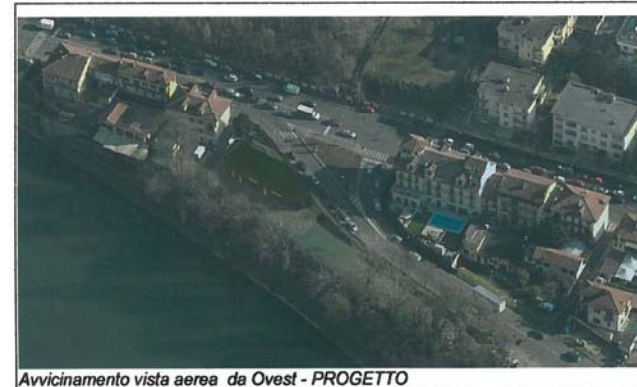
Avvicinamento vista aerea da Ovest - PROGETTO

- uno sviluppo altimetrico più regolare, che complessivamente definisce un profilo prospettico più basso;
- trattandosi di un'attività in sponda al fiume una organizzazione degli spazi interni a destinazione ricreativa differente con maggiori potenzialità di relazione degli spazi interni/esterni lato fiume, mediante ampie superfici vetrate ed aperture verso il fiume;

- una diversa finitura delle pareti esterne con rivestimento dei tamponamenti mediante listelle di legno orizzontali, in luogo della precedente soluzione che impegnava lamiera greca serigrafata;

- soluzioni di mitigazione ambientale, mediante ricoprimento vegetale dei tamponamenti laterali del nuovo volume, con predisposizione di tralizzi metallici di sostegno per essenze vegetali rampicanti che oltre a coprire parzialmente il volume edilizio chiuso, costituiranno altresì dei pergolati laterali;

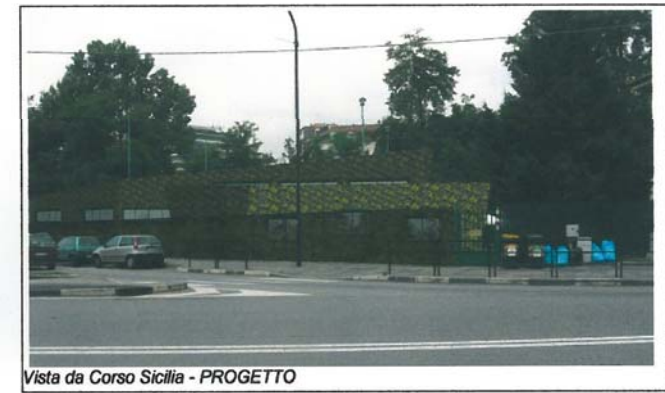
Vista da Corso Sicilia - PROGETTO
